Today

# 写真撮影方向

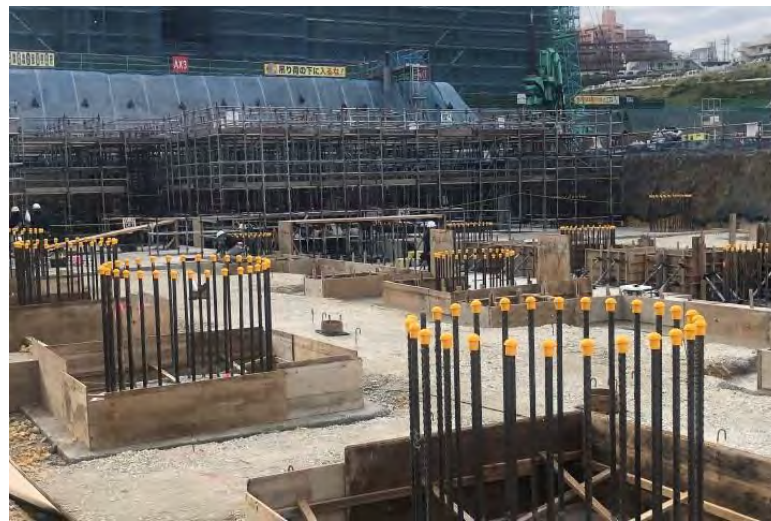
写真⑩ (躯体工事 A棟 レベルコンクリート打設前)

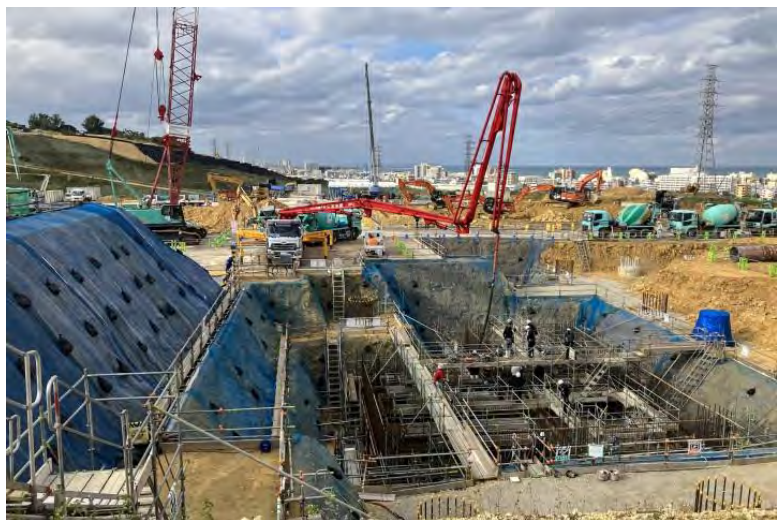
写真⑪ (躯体工事 B棟 基礎コンクリート打設状況)

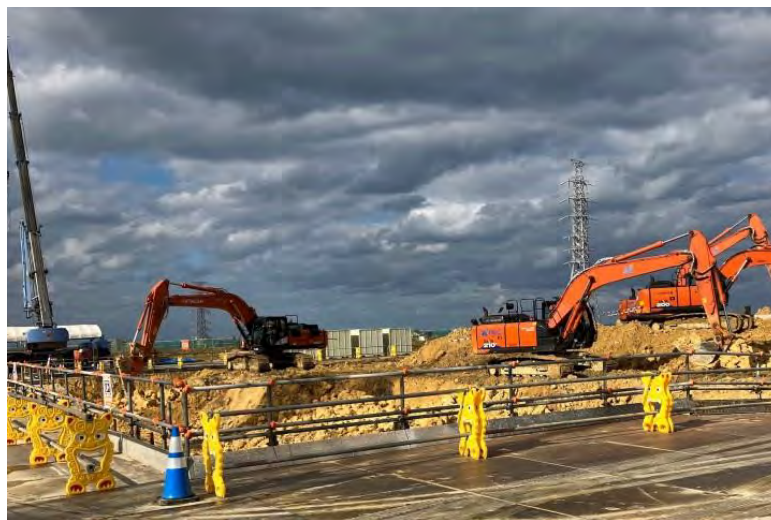
写真⑫ (土工事 C棟 掘削状況)

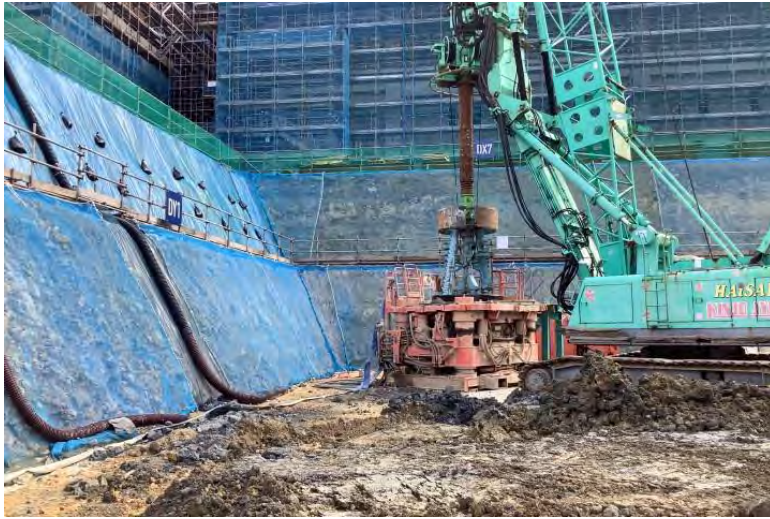
写真⑬ (杭工事 D棟 拡底部掘削状況)

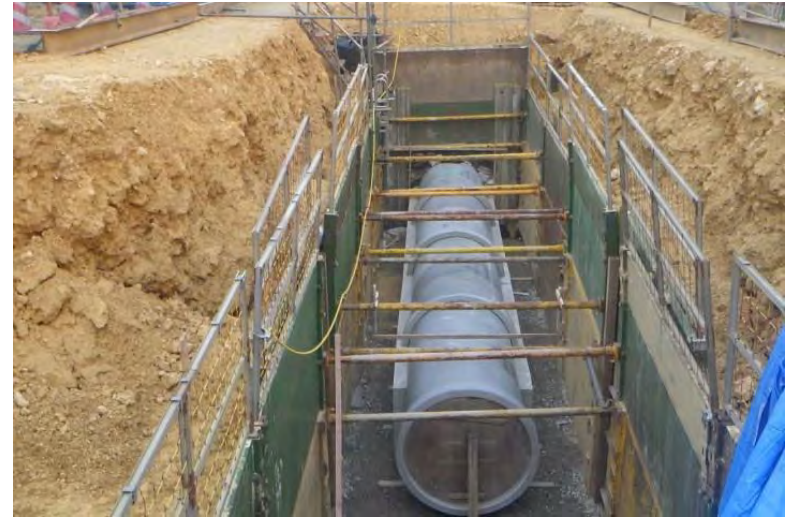
写真⑭ (キャンパスアベニュー 雨水排水工事状況)
